> La mobilité à Québec

Accidentologie à l'intersection des boulevards Henri-Bourassa et Jean-Talon

État de situation

Conseil de quartier d'Orsainville

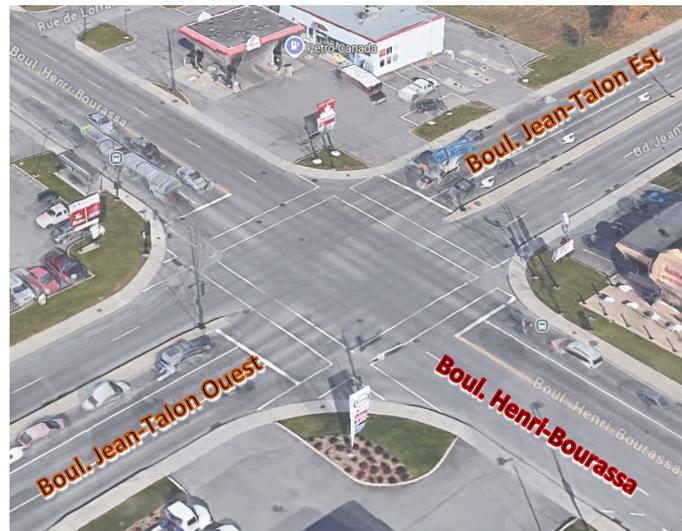
- Feux de circulation et de piétons
- Deux voies par direction
 - Boul. Jean-Talon, terre-plein intégrant une voie de virage à gauche exclusive (absent sur le boul. H-B)
 - Boul. Henri-Bourassa, au sud du boul. Jean-Talon, voies réservées aux autobus
- Intersection de grande superficie avec de grands rayons
 - Plus longue exposition lors des croisements
 - Traversée de plus de 30 m pour les piétons
- Trottoirs de 1,5 m de largeur
- Nombreux accès commerciaux à proximité
- Emprise municipale disponible limitée

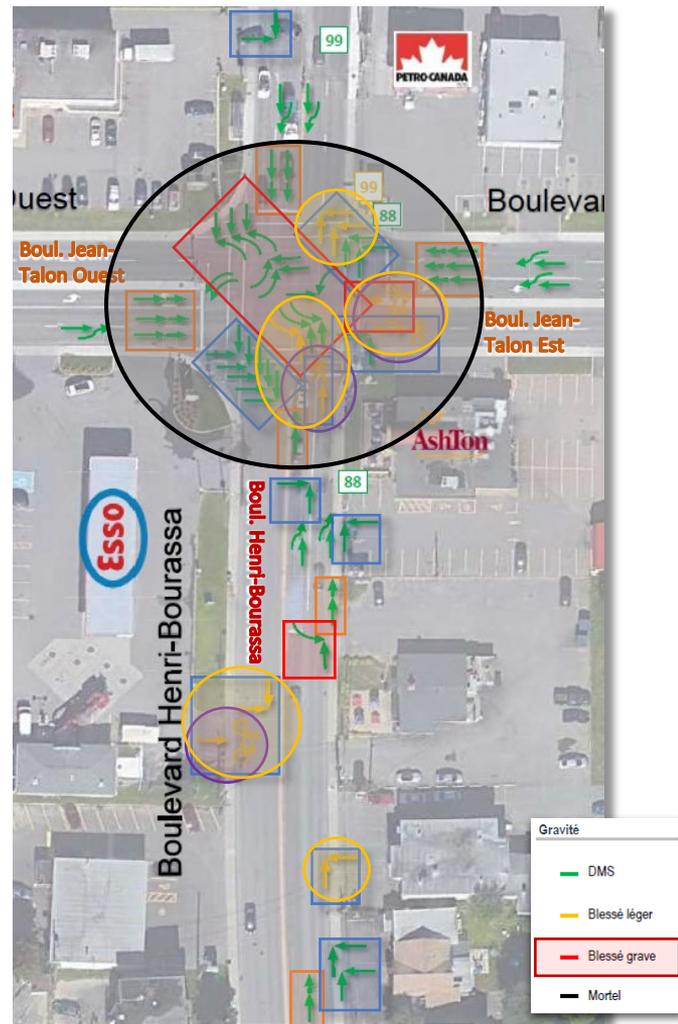
- Prépondérance des 55 collisions survenues de 2013 à 2017

↖ ↗ À angle droit (32% des collisions)

↑ De type arrière (20% des collisions)

↙ En virage à gauche opposé, surtout dans l'axe nord-sud (18% des collisions)

- Aucun décès, aucun blessé grave

- Blessé léger dans 18% des collisions

- Piétons et cyclistes impliqués dans 7 % des collisions

- ❖ Les collisions dans l'intersection sont celles où les mesures correctives sont à prioriser, d'autant plus que l'accidentologie depuis 2018 continue d'y être préoccupante

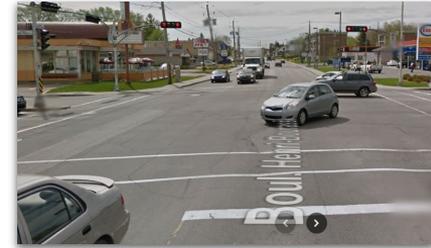
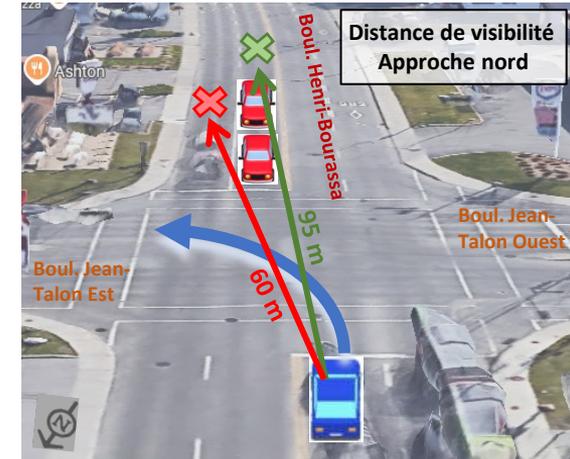
- Distance de visibilité réduite pour réaliser un virage à gauche sécuritaire lorsqu'il y a des véhicules en attente d'un créneau à l'approche opposée pour réaliser aussi un virage à gauche

- ↪ En virage à gauche opposé dans l'axe nord-sud
 - Absence d'une voie de virage à gauche sur les deux approches du boul. Henri-Bourassa offrant une phase de feu vert protégée – Ajout d'un terre-plein central avec l'aménagement de voies de virage à gauche et d'une phase de feu vert protégée (coût et complexité élevés)
